遮水シート損傷部位の原因及び時期に関する見解

2010年12月27日

太陽工業株式会社

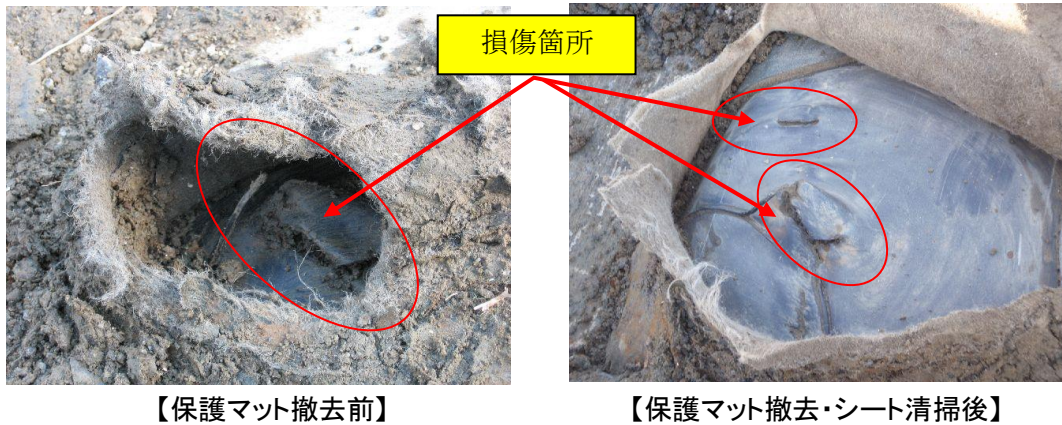
1、 遮水シート損傷部位の写真

上記添付の写真からの推測となりますが、損傷部の形状等から重機(バックホウの爪等)で遮水シートを引っ掛けた可能性が大きいと思います。人力でなく重機のような大きな荷重で破損したものと推測されます。損傷時期は、保護マットの端部の汚れ具合から発見時ではなくある程度時間経過したものと推測します。
