論点① 漏水検知箇所破損原因

漏水検知箇所の破損原因

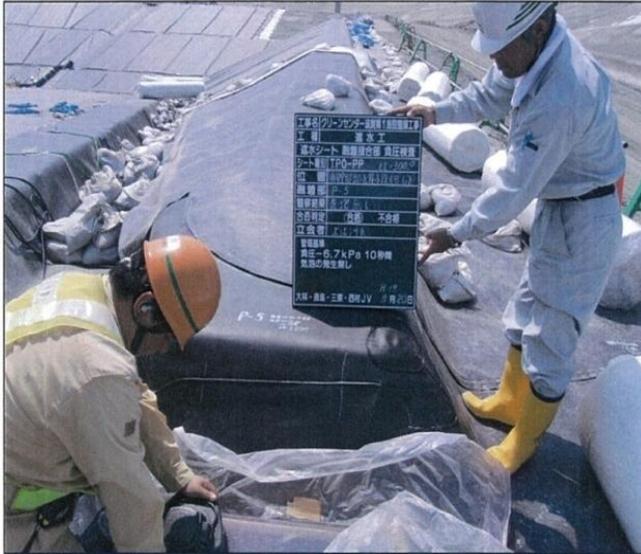
破損箇所の施工記録写真

遮水シート(TPO-PP)
接合部 負圧検査
検査日 2007/8/20
接合線番号
P-5
気泡無し
立会者

遮水シート施工時損傷無し

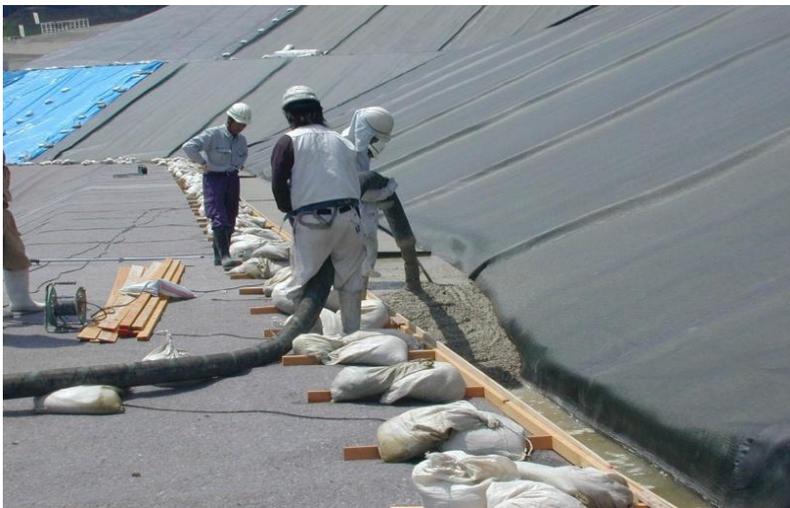
固定工設置時写真(損傷箇所とは異なる)

固定工設置時重機作業無
