漏水検知箇所の破損原因に関する補足資料

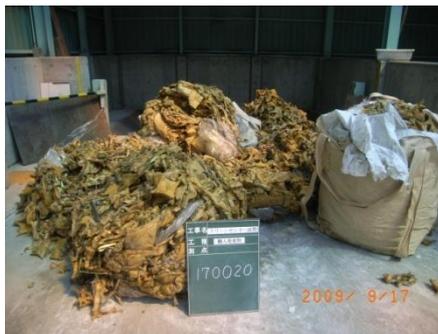
写真 ガラスウールの展開検査時の記録

①推定される破損時期（21年9月～10月）に「セ21」で埋め立てられた廃棄物は、廃畳とガラスウールであり、遮水シートを傷つけるようなものではない。

（写真参照）

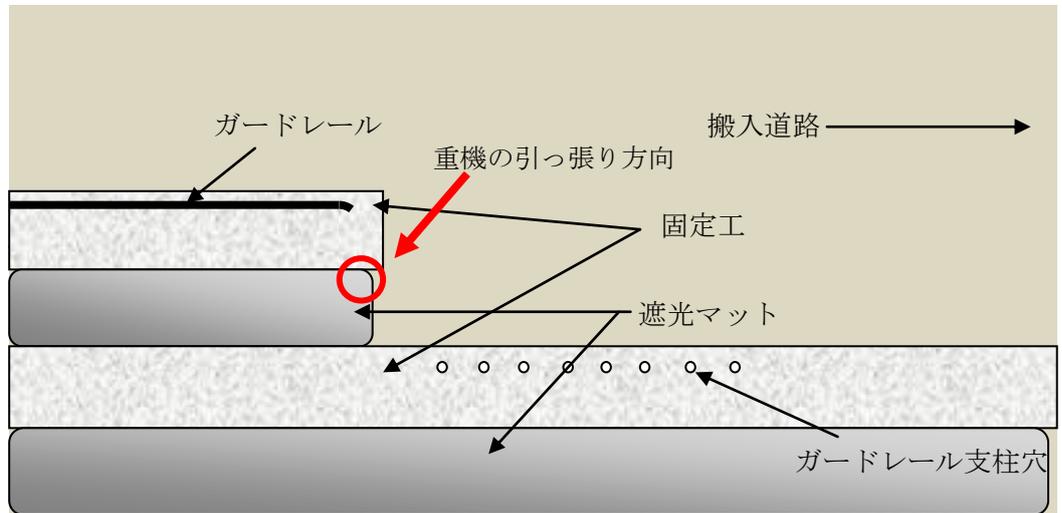
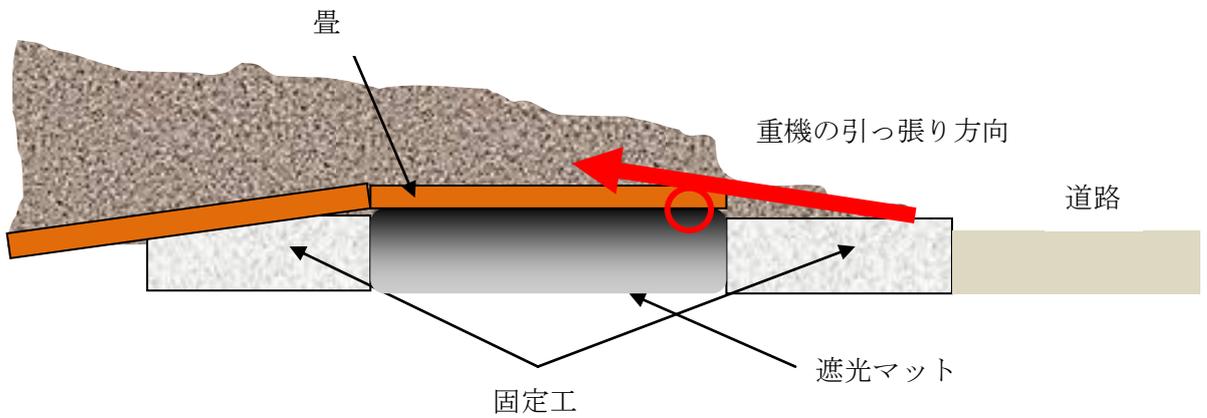
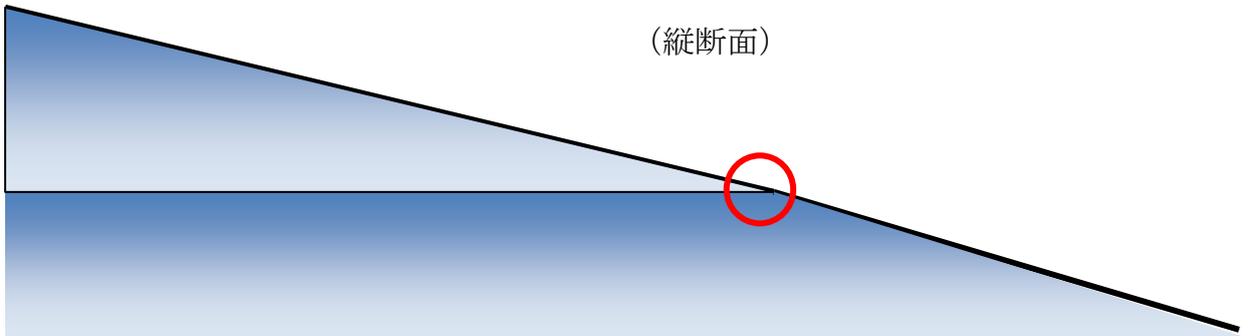
埋立作業中の重機による破損イメージ

・破損箇所は、道路側固定工と小段の固定工が交差する部分にあり、両固定工に挟まれた遮光マットの先端部分で、通常の法面とは異なる特殊な場所。

・形状は2つの固定工に連単してフラットであり、しかも固定工の高さよりも遮光マットの方がわずかにふくらんだ分だけ高い位置、つまり凸状になっているため、覆土作業の際、バケットが遮光マットを畳みごと引っかけたものと考えられる。

・重機作業による破損のイメージを図に示す。
