報告書案 2

2. 漏水検知箇所の破損原因

(1) 破損箇所の特徴と検証の論点

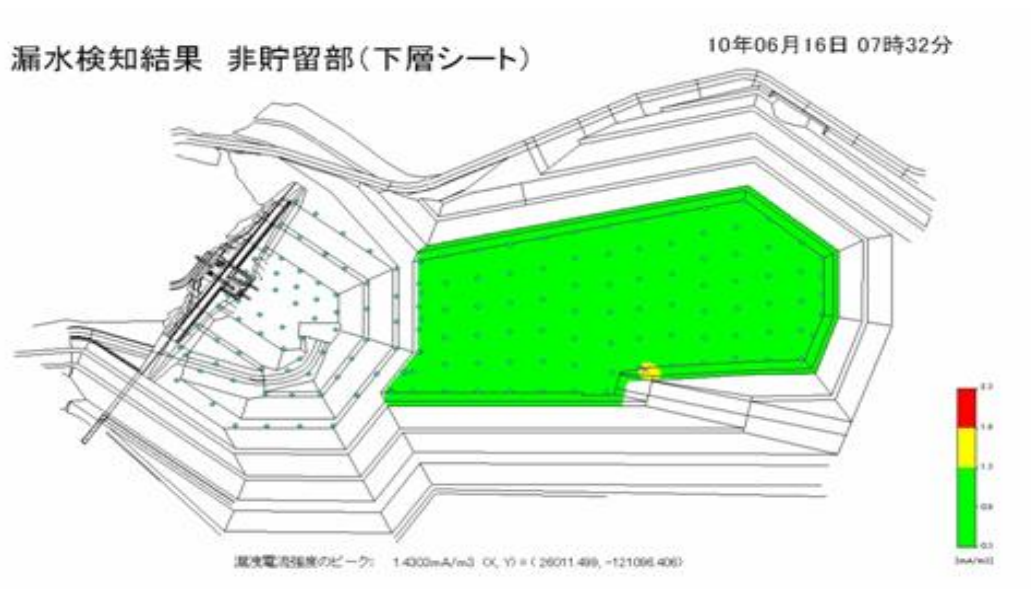
図－1. 1 漏水検知結果 非貯留部（下層シート）

また、6月16日の7時の検知結果において、非貯留部左岸側搬入道路脇に漏水検知反応が見られたが、当該時点の検知結果を図－1. 1に示す。

日	検知内容			対応（状況）
	場所	漏水判定レベル	漏洩電流値 (mA/m ³)	
6/16	非貯留部 左岸側	注意：黄色	1.430（7時）	7時の検知結果で漏水検知 翌日以降、漏水検知消失 前日からまとまった降雨あり Aパターン測定により、漏水検知の発生位置は法面 部の一重シート部分と判断
9/16	非貯留部 左岸側	注意：黄色	1.390（16時） 1.476（17時）	16時および17時の検知結果で漏水検知 翌日以降、漏水検知消失 前日からまとまった降雨あり
10/4 以降	非貯留部 左岸側	注意：黄色	—	10/4以降頻繁に漏水検知したことから、漏水検知の 発生位置確認調査の実施を検討
10/16 以降	非貯留部 左岸側	注意：黄色	—	10/16以降連続して漏水検知が発生したことから、 原因調査を実施することとする。

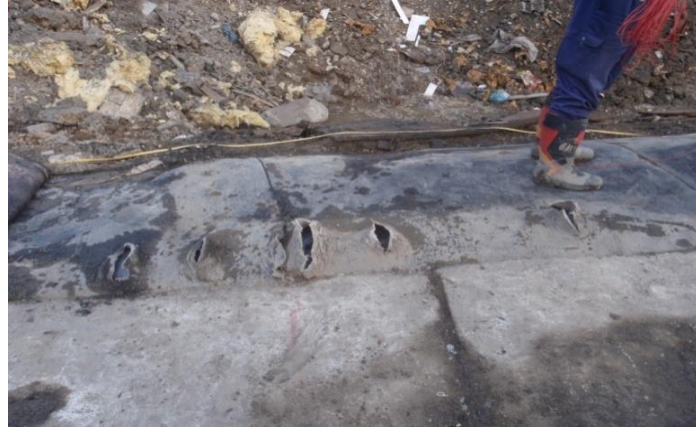
写真-1. 1 掘削工事中の遮光マット損傷箇所

漏水検知箇所の特定を行うため、掘削調査が行われたが、この掘削工事中に別の箇所で遮光マットとその下の遮水シートを損傷させる事故が発生した。掘削工事中の損傷箇所を写真-1.1に示す。

今回の事故は、1段目固定工発見後、固定工に隣接する遮光マットに接触するまで重機による掘削を進めてしまったところに問題がある。

しかし、今回の破損事故は、仕様書で施工方法を指示し、打合せ時に注意喚起を行っていたにも関わらず発生しており、発注者側の公社においても再発防止に向けたより確実な取り組みが求められる。この点については、「5. 再発防止策に向けた提言」の中でも触れている。

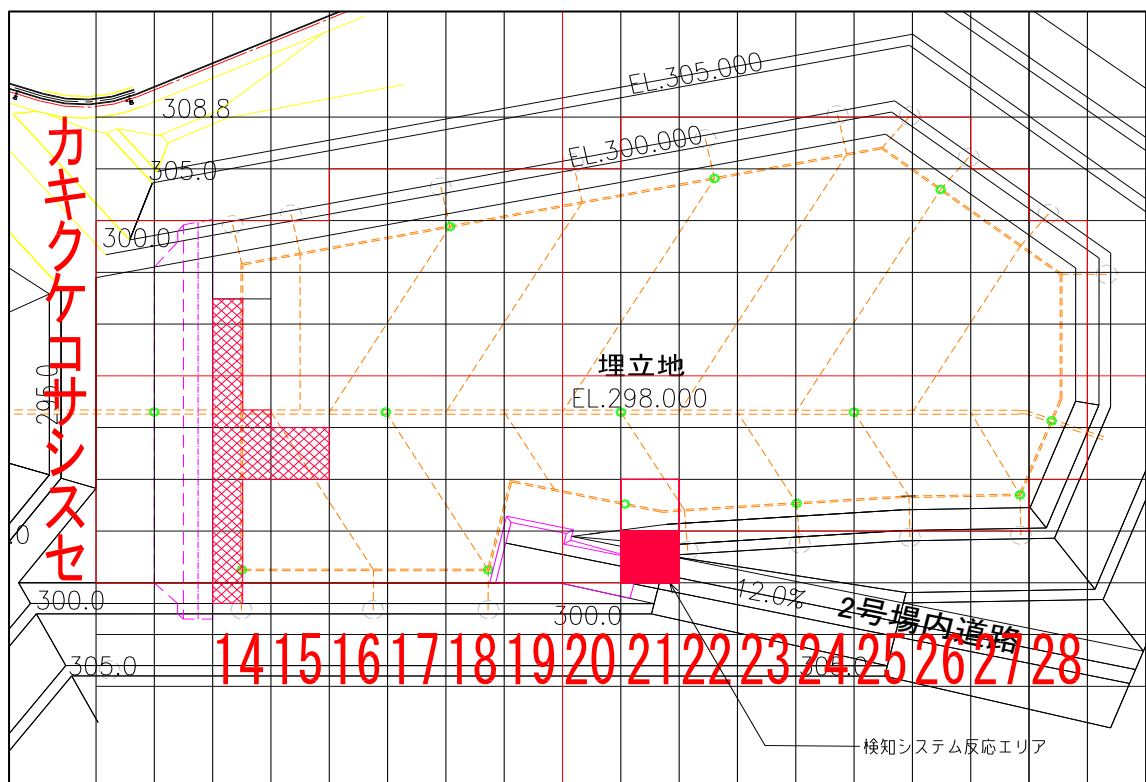
図-2. 1 処分場内のメッシュと遮水シート破損位置

掘削調査の結果、漏水検知の原因と考えられる破損箇所は、処分場非貯留部の左岸側で搬入道路の脇に位置する法面部。公社が埋立管理に用いている10メートルメッシュでは、「セ21」の区画にあたる。

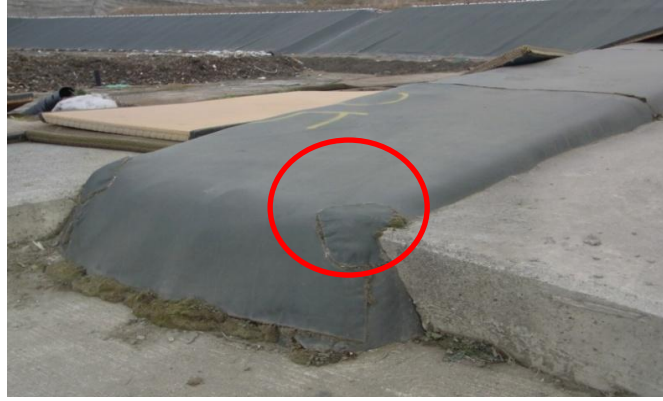
写真－2. 1 漏水検知箇所の類似箇所

法面とはいえ、一般的な法面のように斜面にはなっておらず、道路側の固定工と1段目の小段の固定工に挟まれて、ちょうどフラットな状態になった特殊な場所である。

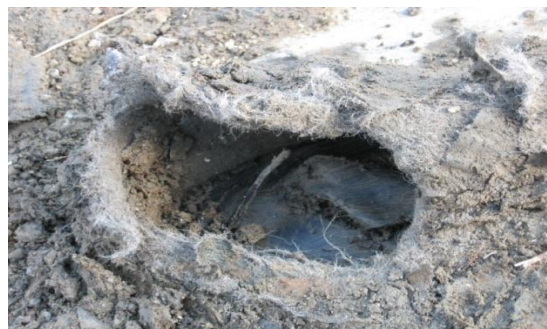
写真－2. 2 発見直後の破損箇所

- ・確認作業時に、遮光マット上の畳の下から発見された。
- ・遮水シートの損傷部に覆土が詰まっていた。
- ・遮光性マットの破断の仕方(重機のバケットで引きずった跡あり)
- ・遮光マットの破断面の汚れに破損してからの時間の経過が見られる。
- ・遮光性マットおよび遮水シートの損傷の向きが、処分場内から作業した重機のバケットで引っかけた方向に生じていた。(今回の掘削作業の方向と異なる)

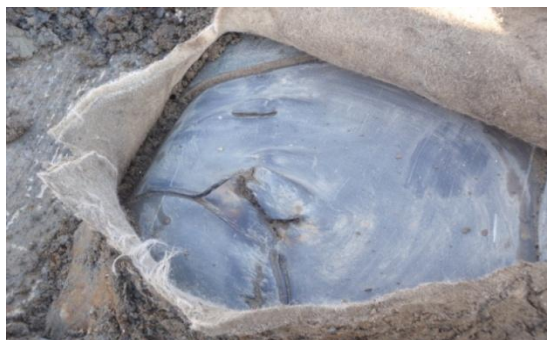
写真－2. 3 清掃後の破損箇所

- ・損傷部の形状(写真)等から重機(バックホウの爪等)で遮水シートを引っかけた可能性が大きい。
- ・人力でなく重機のような大きな荷重で破損したものと思われる。
(太陽工業株式会社 国土環境エンジニアリングカンパニー)

- ・施工や廃棄物埋立のプロセスならびに損傷部の形状(写真)から、遮水シートに何らかの力がかかることにより破損したものと思われ、重機による破損が可能性の一つとして考えられる。
(勝見 武 京都大学大学院地球環境学堂教授)

両見解は、遮水シートの破断面の写真の考察がもとになっており、これだけで破損原因を断定できるものではないが、先の応用地質の見解と考え合わせると、破損原因が埋立作業中の重機による破損である可能性は大きいと考えられる。

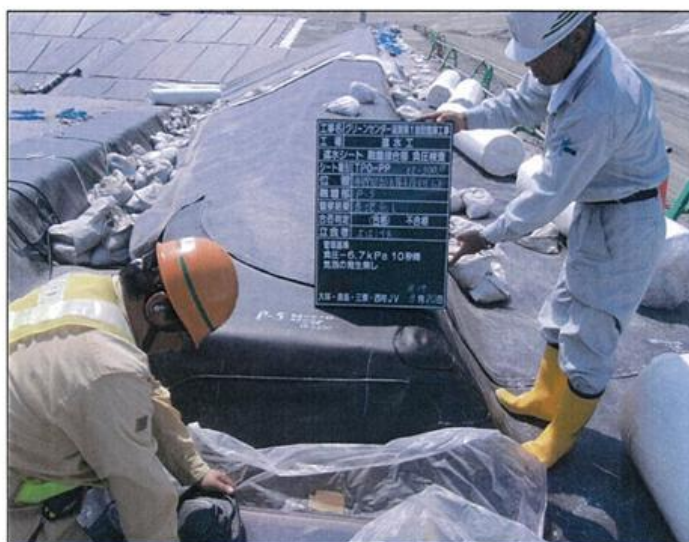
写真-2.4 破損箇所の施工記録写真

この結果、施工記録では該当箇所の記録写真が残されており、これを見る限り遮水シートに損傷等は認められない。写真-2.4

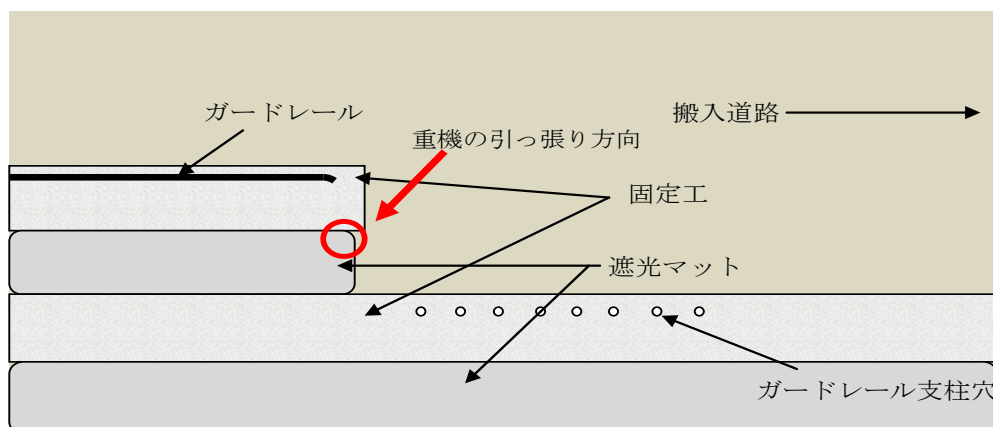
図-2.2 埋立作業中の重機による破損イメージ(平面)

形状は2つの固定工に連亘してフラットであり、しかも固定工の高さよりも遮光マットの方が、わずかにふくらんだ分だけ高い位置、つまり凸状になっているため、バケットの引っかけの影響を受けやすい。

推定ではあるが、重機による覆土作業を行った際に遮光マットをその上にあった畳ごと引っかけた可能性がある。そのイメージを図-2.2(平面)と図-2.3(断面)に示す。

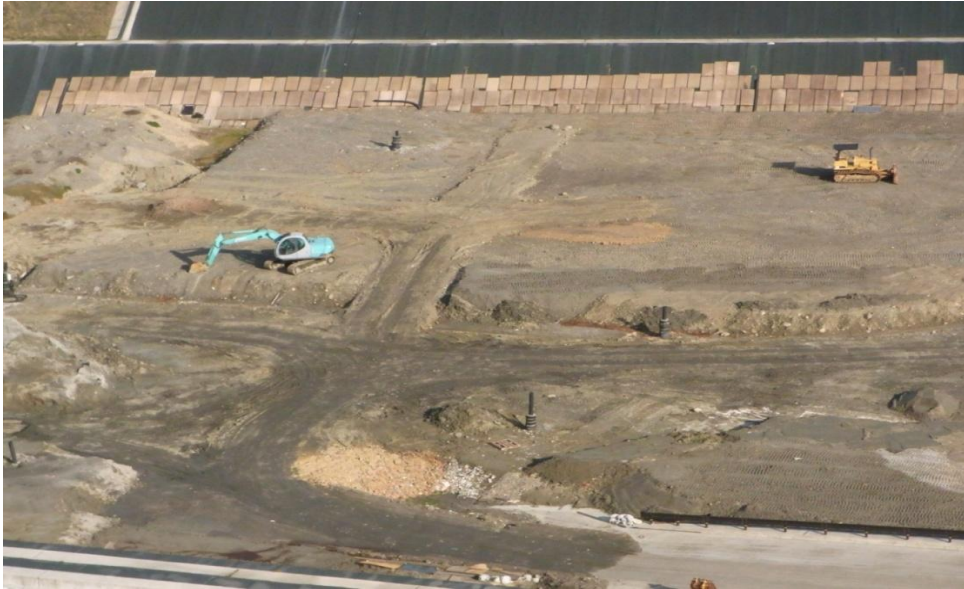
写真-2.5 平成21年11月30日の埋立状況

クリーンセンター滋賀では、毎月場内の俯瞰写真を撮影しているが、平成21年11月の写真(写真-2.5)を見ると破損箇所は相当程度埋立が進んでおり、少なくともこの時点以降に重機が遮光マットに接触することは考えにくい。従って、破損時期は平成21年9月～10頃の埋立作業に伴うものと推定した。
