提供年月日：平成31年(2019年)2月8日

所属名：滋賀県環境事業公社

## クリーンセンター滋賀遮水シートの修復完了について

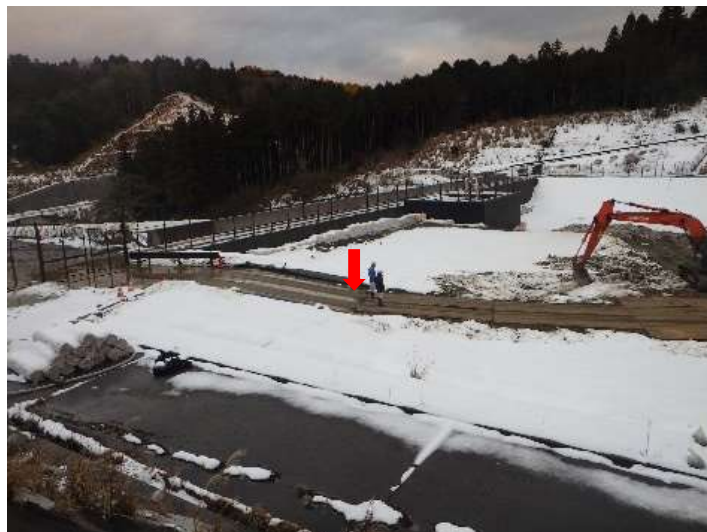
- ・現場で各所に通電しながら詳細に調査し、2月5日に破損箇所を特定した。
- ・破損したのは貯留部の埋立地に進入するコンクリート斜路の下に敷設された遮水シートであり、廃棄物は埋め立てていないところであった。

### 破損箇所周辺の状況

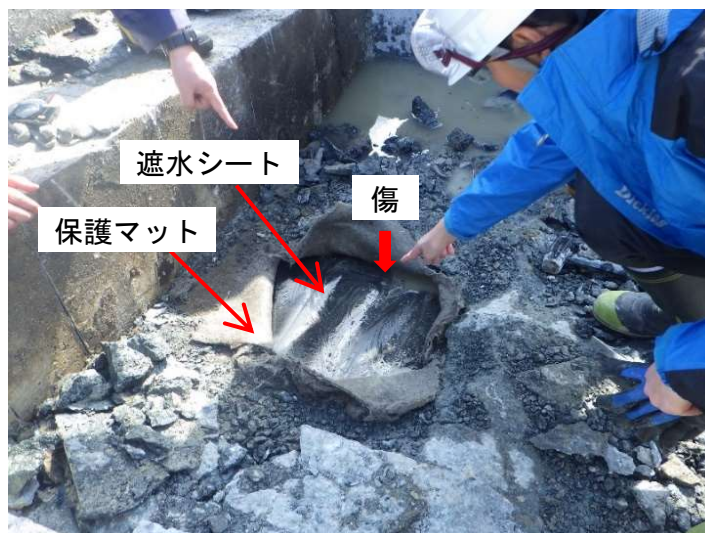
- ・遮水シートは二重構造となっており、上層の遮水シートに5.0mm×1.5mmの大きさの傷があった。上層の遮水シートを切り開き確認したところ、下層の遮水シートには傷は認められなかった。

### シート破損箇所の確認時状況

- ・ 2月6日に遮水シートの傷を修復し、現場に湛水して通電検査をしたところ、この傷は完全に修復できており、その他に傷はないことも確認した。

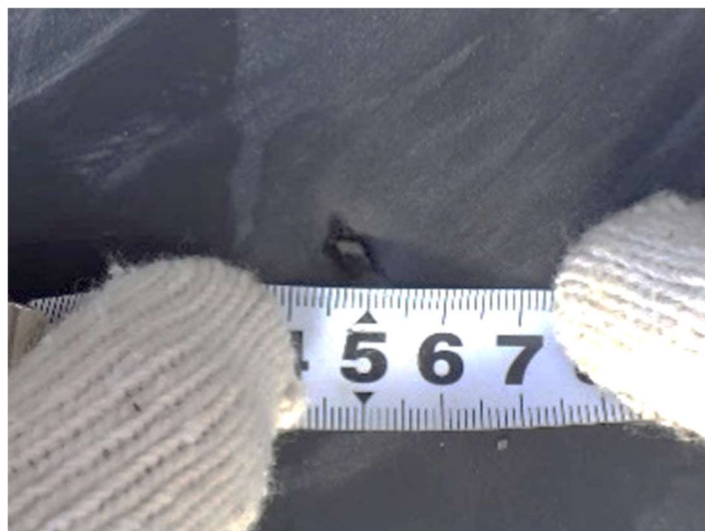
- ・ この進入路を通して搬入する埋立地には、これまで一日5～10台程度の搬入廃棄物を埋め立てていた。
- ・ 1月29日から本格的にこの進入用コンクリート斜路に搬入車両(27台)を通して埋立を始めたが、その夕方に検知の表示が出た。
- ・ 当日多数の車両がこの進入路(コンクリート舗装)を上り下りしたことにより、コンクリート底面から出っ張った骨材で下層に敷設した保護マットに局所的に力がかかり、保護マットの下に敷設した遮水シートを圧迫して傷つけたと思われる。

### 遮水シート破損箇所 (5.0mm × 1.5mm)
