### 環境影響評価事後調査結果(動物・植物)について

#### 1. 環境影響評価事後調査の位置付け

クリーンセンター滋賀設置事業において、事業着手後における環境影響の把握と必要な措置を検討するために、環境影響評価書(以下「評価書」という。)で定めた事後調査実施計画書に基づき、環境影響事後調査を実施している。

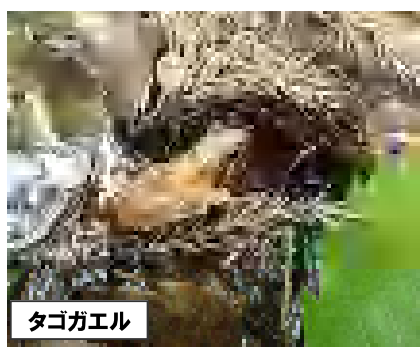
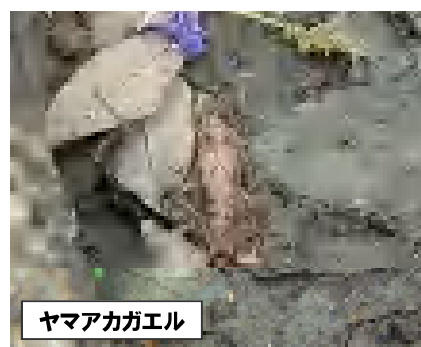
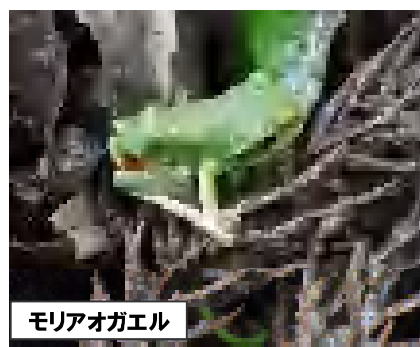
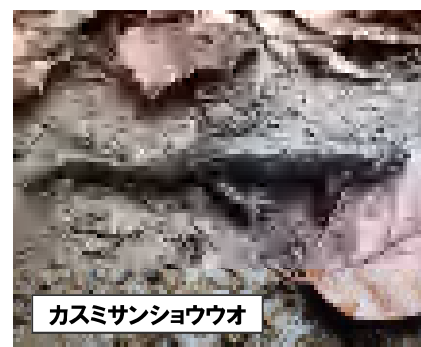
区分	調査実施日 および 調査地点	調査結果	評価書(予測・保全措置の内容) との比較検討	事後調査結果により必要となった環境保全措置
両生類	<p>【調査実施日】 令和2年5月15日 令和2年6月29日 令和3年2月26日 令和3年3月5日</p> <p>【調査地点】 移植先の5地点 (池一、池二、池三、池四、ため池)</p>	<p>【移植先での事後調査】 今年度は移植を行なった7種のうち、タゴガエル、ヤマアカガエル、モリアオガエル、カスミサンショウウオの4種が確認された。</p> <p>このうち、モリアオガエルとカスミサンショウウオで繁殖が確認された。</p>	<p>【評価書】 事業実施により、事業実施区域内に存在した水田等の生息環境が消失することから影響は大きいと予測され、その環境保全措置として、移植等を行なうことで、影響が低減されると示されている。</p> <p>【本業務での評価】 カスミサンショウウオ、モリアオガエルでは継続して再生産が確認されており、イモリ、タゴガエル、ヤマアカガエルでは成体が確認されている。これらの種については概ね移植は成功したと評価される。ニホンヒキガエル、ニホンアカガエルは、確認数が少なく、全く確認されない年度もあり、移植の成否は不明である。</p> <p>移植先の環境の悪化が繁殖に影響を及ぼしている可能性もあり、継続して再生産を図るためには、適正な環境が維持されるよう、移植先の管理を定期的に行なうことが必要である。</p>	<p>生息場所である樹林や産卵場所の環境の変化、並びに個体数の推移や繁殖の確認に留意しながら移植先の事後調査を継続する。また、事業実施区域内を広く調査し、移植先以外の産卵場所の有無を把握するとともに、一時的に形成されたと判断される場所で産卵が行なわれている場合は、適宜移植先等に移動して保護を図る。</p> <p>移植先の池について、水量(水深)が確保されるよう、導水や土嚢の改修、堆積土砂の除去等の整備を行う。</p>

写真 1 両生類確認種

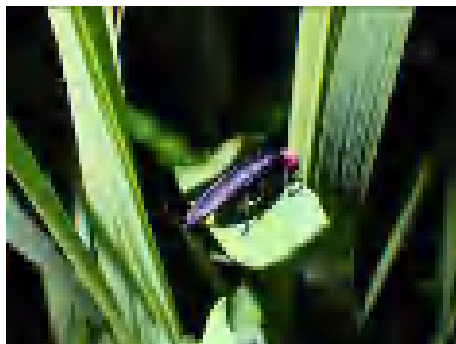
区分	調査実施日 および 調査地点	調査結果	評価書(予測・保全措置の内容) との比較検討	事後調査結果により必要となった環境保全措置
陸上昆虫類(ゲンジボタル)	<p>【調査日】 令和2年6月29日 令和2年7月16日</p> <p>【調査地点】 移植先および次郎九郎川の4地点 (移植先上流、移植先から事業実施区域、事業実施区域下流部)</p>	<p>【移植先での事後調査】 2回実施した調査の結果、累計で345個体のゲンジボタルを確認した。</p> <p>各地点の確認状況を以下に示す。</p> <ul style="list-style-type: none"> <li>・移植先上流部：確認なし。</li> <li>・移植先：54個体</li> <li>・移植先から事業実施区域：47個体</li> <li>・事業実施区域：49個体</li> <li>・事業実施区域下流部：195個体</li> </ul>	<p>【評価書】 事業実施に伴う河川環境の変化による影響は大きいと予測され、その環境保全措置として、ホタル護岸の利用等で河川の多自然化を図るほか、移植を行なうことで影響が低減されると示されている。</p> <p>【本業務での評価】 移植後から今年度までの結果から、個体数は年により増減はあるものの増加傾向にあり、移植地で再生産し個体数を維持していると判断できる。また、成虫の生息環境、産卵場となる水際部のコケ類、蛹化する河原、幼虫の餌となるカワニナなど生活史に必要な環境も維持されている。よって、移植は成功したと判断される。</p>	<p>事後調査の結果、移植先を含め調査範囲内のゲンジボタルの生息数はある一定数を維持できていると考えられることから、必要な環境保全措置はないと判断されるが、環境の指標ともなるので、継続することも検討する必要がある。</p>

写真 2 確認されたゲンジボタル

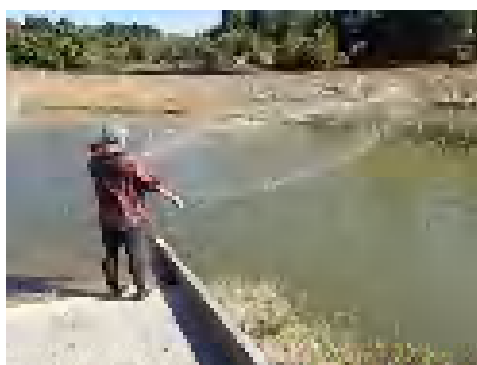
区分	調査実施日 および 調査地点	調査結果	評価書(予測・保全措置の内容) との比較検討	事後調査結果により 必要となった環境 保全措置
魚類 (魚類全般)	【調査日】 令和2年10月7日  【調査地点】 次郎九郎川の3地点 (St.4、St.5'、 St.9)	【供用後のモニタ リング】 カワムツ、ドンコ、 カワヨシノボリの 合計3種が確認さ れた。 個体数は昨年度全 地点において濁水 の影響による瀬切 れが見られ減少傾 向にあったが、今 年度調査では瀬切 れも見られず回復 傾向にあった。 魚類相について は工事前と比較し て大きな変化は認 められなかった。	【評価書】 事業による下流河川への影響として、 ①工事中の濁水、②供用後の河川流量減 少に伴う水質変化および河川流量減少 が挙げられている。 これら影響のうち、工事中の濁水につ いては、魚類が忌避行動を起こすもの 、一時的なものである。また、河川流 量減少についても、水質の変化は生ず るものの、その程度は小さく、いず れも魚類に与える影響はほとんど無 いものと推測されている。 【本業務での評価】 個体数の増減はあるもの魚類相の変 化はみられないことから、本事業の 影響は殆どなかったものと評価され る。	本事業による魚類 (魚類全般)への影響 は特にないと評価さ れることから、特に必 要な保全措置はない ものと考えられる。
魚類 (ギンブナ)	【調査日】 令和2年10月8日  【調査地点】 調整池	【移植先での事後 調査(ギンブナ)】 防災調整池で 226個体が確認さ れた。	【評価書】 町道の付け替えに伴い、生息場所のた め池が消失することから影響が大き いと予測され、その保全措置として、 防災調整池等で代償措置を図るとも に、移植を行なうことで影響が低減 されると示されている。 【本業務での評価】 平成21年度調査で移植先での定着は できなかったが、昨年度調査から比 較的多くの個体が確認されているこ とから定着して再生産が行なわれて いると判断され、種の保全は図られ ていると評価される。	調整池での定着・再 生産が昨年度に続き 確認され、種の保存 は図られていると判 断されることから、特 に必要な保全措置は ないものと考えられ る。

写真 3 防災調整池 魚類採取状況

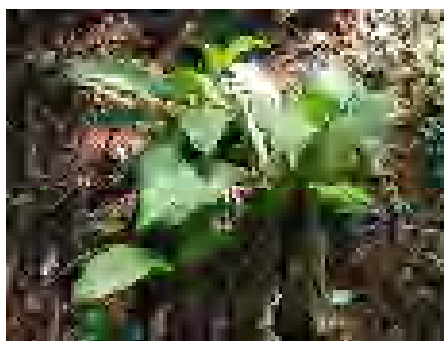
区分	調査実施日 および 調査地点	調査結果	評価書(予測・保全措置の内容) との比較検討	事後調査結果により必要となった環境保全措置
植物 (エビネ)	<p>【調査日】 令和2年5月15日 令和2年6月29日</p> <p>【調査地点】 エビネ移植先の2 地点(移植先1、移 植先2)</p>	<p>【移植先での事後 調査】 移植地1では株 数が13株(活着率 20%)となり、昨年 度より若干の回復 が見られたが開花 する株は見られな かった。 移植地2では株 数が44株(活着率 58%)となった。開 花する株も9株見 られた。</p>	<p>【評価書】 改変地内に生育する株に直接影響を 及ぼすと予測され、その保全措置とし て、残土仮置場の最小化、直接改変区域 内の個体を移植することで、概ね影響が 低減されると示されている。 【本業務での評価】 エビネ移植個体は移植後10年以上経 過した現在も移植地2では高い活着率 を示し、移植は概ね成功したと評価され る。移植地1では株の減少が目立ってい るが、表土流亡による影響と考えられる こと、移植地付近で自生地が見られるな ど、今後も一定の株数が維持されていく と考えられ、移植は概ね成功したと評価 される。</p>	<p>移植地1について は、移植地の環境の悪 化(表土流亡)による 株数の減少はみられ るが、それ以外の影響 は受けていない。周辺 に自生地も確認され ており、ある一定数の 株も維持されており、 本事業によるエビネ への影響は特にな いと評価される。 移植地2について は、安定した株数が維 持されており、本事業 によるエビネへの影 響は特にないと評価 される。</p>

写真 4 エビネ移植地2の個体状況
