報告事項-2

環境影響評価事後調査結果(動物・植物)について

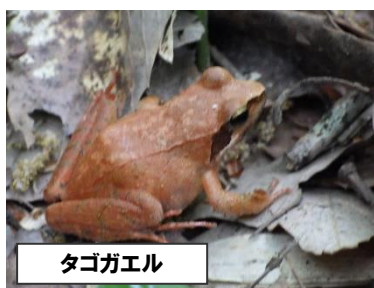
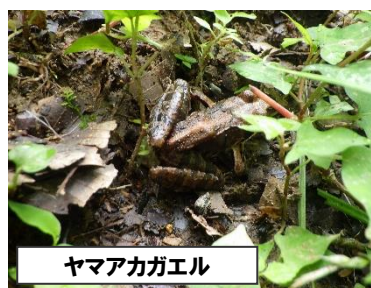
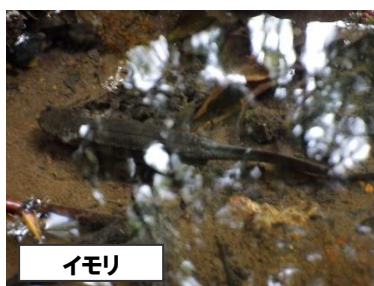
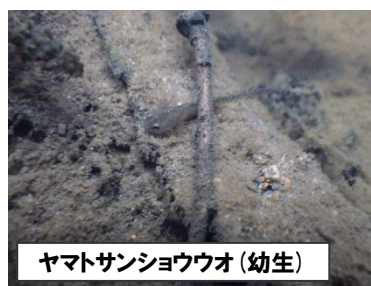
写真 1 両生類確認種

区分	調査実施日 および 調査地点	調査結果	評価書(予測・保全措置の内容) との比較検討	事後調査結果により 必要となった環 境保全措置
両生類	<p>【調査実施日】 令和3年5月7日 令和3年6月23日 令和4年2月25日 令和4年3月7日</p> <p>【調査地点】 移植先の5地点 (池一、池二、池三、池四、ため池)</p>	<p>【移植先での事後調査】 今年度は移植を行なった7種のうち、タゴガエル、ヤマアカガエル、モリアオガエル、イモリ、ヤマトサンショウウオ(カスミサンショウウオ)の5種が確認された。</p> <p>このうちモリアオガエルで繁殖が確認され、カスミサンショウウオについても幼生が確認された。</p>	<p>【評価書】 事業実施により、事業実施区域内に存在した水田等の生息環境が消失することから影響は大きいと予測され、その環境保全措置として、移植等を行なうことで、影響が低減されると示されている。</p> <p>【本業務での評価】 ヤマトサンショウウオ(カスミサンショウウオ)、モリアオガエルでは継続して再生産が確認されており、イモリ、タゴガエル、ヤマアカガエルでは成体が確認されている。これらの種については概ね移植は成功したと評価される。ニホンヒキガエル、ニホンアカガエルは、確認数が少なく、全く確認されない年度もあり、移植の成否は不明である。</p> <p>移植先の環境の悪化が繁殖に影響を及ぼしている可能性もあり、継続して再生産を図るためには、適正な環境が維持されるよう、移植先の管理を定期的に行なう必要がある。</p>	<p>生息場所である樹林や産卵場所の環境の変化、並びに個体数の推移や繁殖の確認に留意しながら移植先の事後調査を継続する。また、事業実施区域内を広く調査し、移植先以外の産卵場所の有無を把握するとともに、一時的に形成されたと判断される場所で産卵が行なわれている場合は、適宜移植先等に移動して保護を図る。</p> <p>移植先の池について、水量(水深)が確保されるよう、導水や土囊の改修、堆積土砂の除去等の整備を行う。</p>

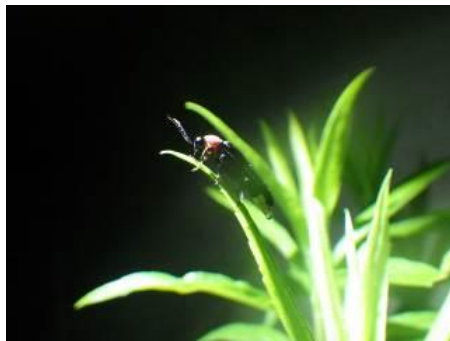
写真 2 確認されたゲンジボタル

区分	調査実施日 および 調査地点	調査結果	評価書(予測・保全措置の内容)と の比較検討	事後調査結果により必要となった環 境保全措置
陸上昆虫類 (ゲンジボタル)	<p>【調査日】 令和3年6月23日 令和3年7月6日</p> <p>【調査地点】 移植先および次郎九郎川の4地点 (移植先上流、移植先から事業実施区域、事業実施区域下流部)</p>	<p>【移植先での事後調査】 2回実施した調査の結果、累計で386個体のゲンジボタルを確認した。</p> <p>各地点の確認状況を以下に示す。</p> <ul style="list-style-type: none"> ・移植先上流部：確認なし。 ・移植先：71個体 ・移植先から事業実施区域：27個体 ・事業実施区域：63個体 ・事業実施区域下流部：225個体 	<p>【評価書】 事業実施に伴う河川環境の変化による影響は大きいと予測され、その環境保全措置として、ホタル護岸の利用等で河川の多自然化を図るほか、移植を行なうことで影響が低減されると示されている。</p> <p>【本業務での評価】 移植後から今年度までの結果から、個体数は年により増減はあるものの増加傾向にあり、移植地で再生産し個体数を維持していると判断できる。また、成虫の生息環境、産卵場となる水際部のコケ類、蛹化する河原、幼虫の餌となるカワニナなど生活史に必要な環境も維持されている。よって、移植は成功したと判断される。</p>	<p>事後調査の結果、移植先を含め調査範囲内のゲンジボタルの生息数はある一定数を維持できていると考えられることから、必要な環境保全措置はないと判断されるが、環境の指標ともなるので、継続することも検討する必要がある。</p>

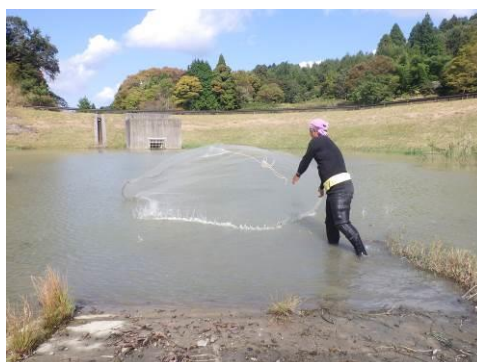
写真 3 防災調整池 魚類採取状況

区分	調査実施日 および 調査地点	調査結果	評価書(予測・保全措置の内容)と の比較検討	事後調査結果により 必要となった環 境保全措置
魚類 (魚類全般)	<p>【調査日】 令和3年10月29日</p> <p>【調査地点】 次郎九郎川の3地点(St.4、St.5'、St.9)</p>	<p>【供用後のモニタリング】 カワムツ、ドジョウ、ドンコ、カワヨシノボリの合計4種が確認された。個体数は昨年度全地点において、回復傾向にあったが、今年度も全地点で回復していた。</p> <p>魚類相については工事前と比較して大きな変化は認められなかった。</p>	<p>【評価書】 事業による下流河川への影響として、①工事中の濁水、②供用後の河川流量減少に伴う水質変化および河川流量減少が挙げられている。</p> <p>これら影響のうち、工事中の濁水については、魚類が忌避行動を起こすものの、一時的なものである。また、河川流量減少についても、水質の変化は生ずるものの、その程度は小さく、いずれも魚類に与える影響はほとんど無いものと推測されている。</p> <p>【本業務での評価】 個体数の増減はあるもの魚類相の変化はみられないことから、本事業の影響は殆どなかったものと評価される。</p>	<p>本事業による魚類(魚類全般)への影響は特にないと評価されることから、特に必要な保全措置はないものと考えられる。</p>
魚類 (ギンブナ)	<p>【調査日】 令和3年10月28日</p> <p>【調査地点】 調整池</p>	<p>【移植先での事後調査(ギンブナ)】 防災調整池で132個体が確認された。</p>	<p>【評価書】 町道の付け替えに伴い、生息場所のため池が消失することから影響が大きいと予測され、その保全措置として、防災調整池等で代償措置を図るとともに、移植を行なうことで影響が低減されると示されている。</p> <p>【本業務での評価】 平成21年度調査で移植先での定着はできなかったが、昨年度調査から比較的多くの個体が確認されていることから定着して再生産が行なわれていると判断され、種の保全は図られていると評価される。</p>	<p>調整池での定着・再生産が昨年度に続き確認され、種の保存は図られていると判断されることから、特に必要な保全措置はないものと考えられる。</p>

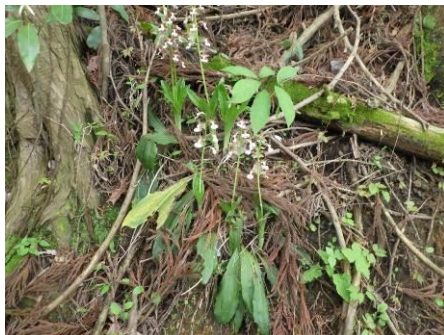
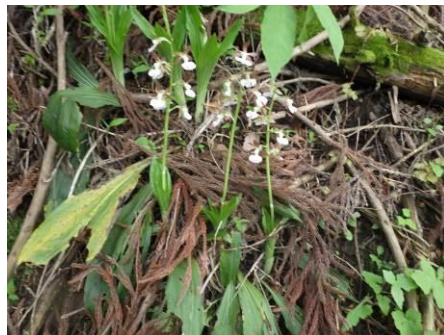
写真 4 エビネ移植地2の個体状況

区分	調査実施日 および 調査地点	調査結果	評価書(予測・保全措置の内容) との比較検討	事後調査結果により 必要となった環 境保全措置
植物 (エビネ)	<p>【調査日】 令和3年5月7日 令和3年6月23日</p> <p>【調査地点】 エビネ移植先の2 地点(移植先1、移 植先2)</p>	<p>【移植先での事後 調査】 移植地1では株 数が12株(活着率 18%)となり、昨年 度若干の回復が見 られたが1株少な くなくなった。また、開 花する株も見られ なかった。 移植地2では株 数が40株(活着率 53%)となった。開 花する株も13株見 られた。</p>	<p>【評価書】 改変地内に生育する株に直接影響を 及ぼすと予測され、その保全措置とし て、残土仮置場の最小化、直接改変区 域内の個体を移植することで、概ね影響が 低減されると示されている。 【本業務での評価】 エビネ移植個体は移植後10年以上経 過した現在も移植地2では高い活着率 を示し、移植は概ね成功したと評価され る。移植地1では表土流亡により株の減 少が目立っているが、移植地付近で自生 地が見られるなど、今後も一定の株数が 維持されていくと考えられ、移植は概ね 成功したと評価される。</p>	<p>移植地1については、移植地の環境の悪 化(表土流亡)による 株数の減少はみられ るが、それ以外の影響 は受けていない。周辺 に自生地も確認され ており、ある一定数の 株も維持されており、 本事業によるエビネ への影響は特にな いと評価される。 移植地2については、 安定した株数が維持 されており、本事業 によるエビネへの影 響は特にないと評価 される。</p>
