遮水シートの損傷について(埋立作業中)

令和2年10月24日(土)に発生しました作業中の遮水シートの損傷について、その経緯と修理等完了までの経過を報告します。

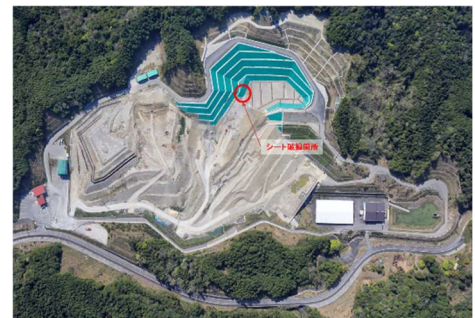
図1 損傷箇所 :○

2 場所 産業廃棄物埋立区域内

(図1に示す箇所:○)

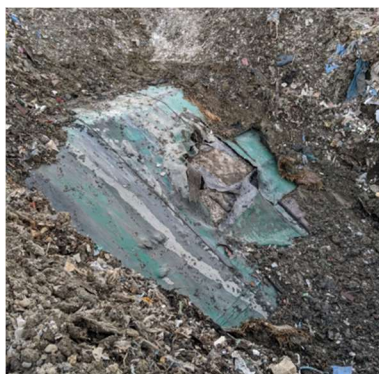
3 経緯 廃棄物搬入場所の整備を行っていた際、バックホウで誤って保護シートおよび遮水シートを損傷した。

遮水・保護シート破損
損傷状況 2.5m×2.5m
撮影日:10月24日

4 対応 損傷後、当日ただちに遮水シート

およびブルーシートで応急処置を行った。

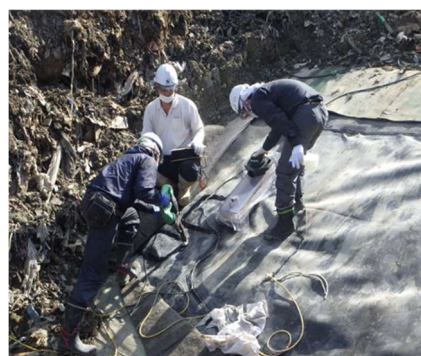
下層の遮水シート修理
負圧検査 問題なし
撮影日:10月26日

地元状況の説明のうえ、遮水シートの補修については、令和2年10月26日(月)に専門業者によって実施し、遮水構造が正常に機能することを確認し措置を完了した。

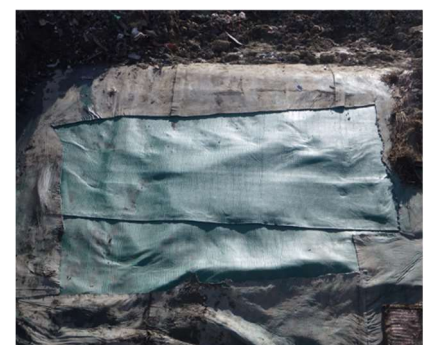
上層の保護シート修理
溶着完了
撮影日:10月26日
