## 遮水シートの損傷について

滋賀県環境事業公社

## 遮水シートの破損および補修完了について

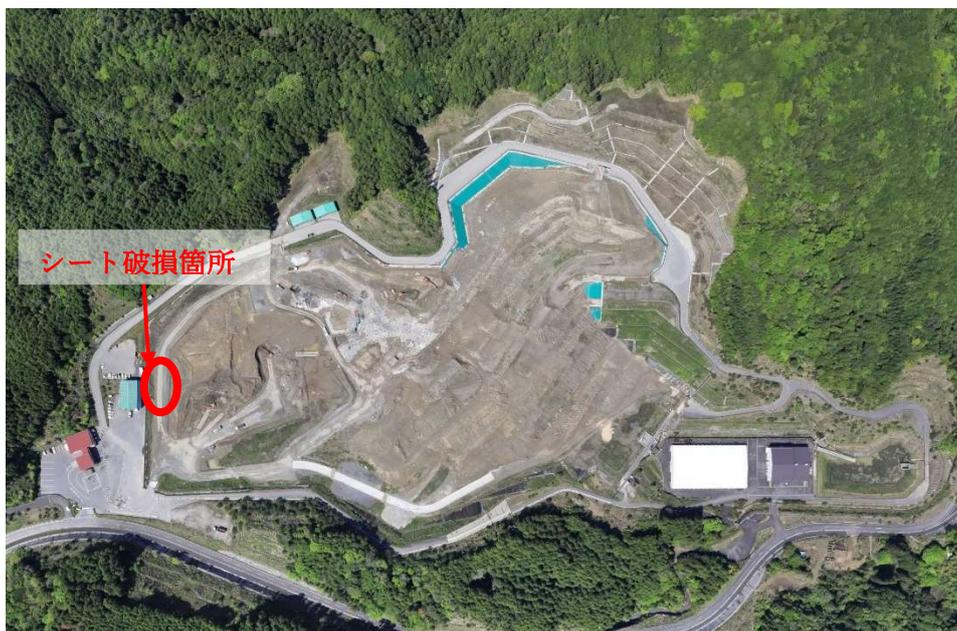
令和 5 年 1 月 18 日（水）の 10 時 00 分ごろ、産業廃棄物埋立区域内において、掘削作業中、誤ってバックホウで保護シートおよび遮水シートを破損しました。

破損箇所は、当処分場の整備工事において掘削した土を仮置きした場所で、埋立した区域の土堰堤を築堤するため、慎重に仮置きした土を掘削していましたが、整備時の図面等を確認して作業を行っていましたが、地表にある構造物と仮置きした土の下にある遮水シートの傾斜方向が異なっていたことなどにより位置を誤認し、バックホウの爪を引掛けたものです。

破損後、ただちにブルーシートで応急処置を行うとともに、関係機関に連絡を行いました。また、遮水シートの専門業者に連絡し、補修作業を令和 5 年 1 月 20 日（金）に実施し、完了しました。

今後は掘削に際し、今まで以上に十分な距離を保ち、さらに慎重に作業を進めてまいりますので、ご理解のほどよろしくお願いいたします。
