漏水検知箇所の破損原因に関する補足資料

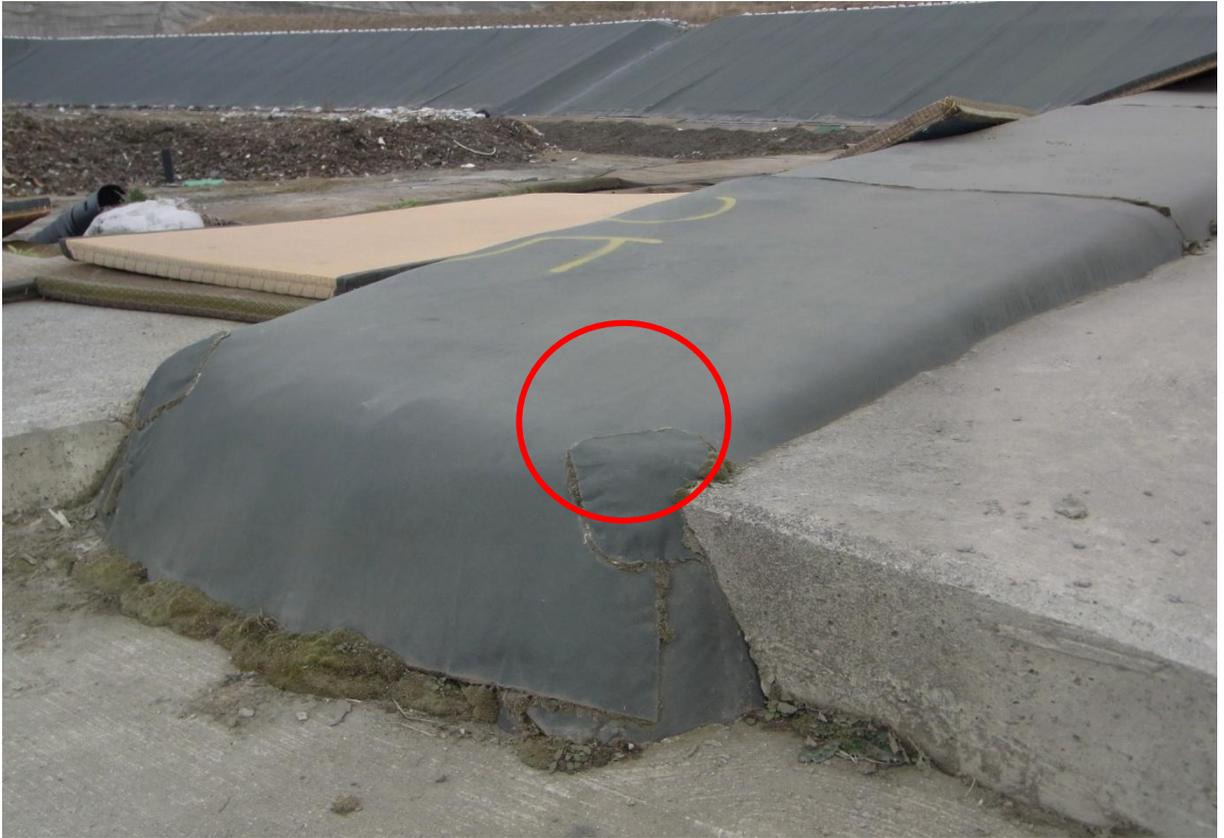
漏水検知箇所と類似箇所の写真

・破損箇所は、道路側固定工と小段の固定工が交差する部分にあり、両固定工に挟まれた遮光マットの先端部分で、通常の法面とは異なる特殊な場所。

・形状は2つの固定工に連単してフラットであり、しかも固定工の高さよりも遮光マットの方がわずかにふくらんだ分だけ高い位置、つまり凸状になっているため、覆土作業の際、バケットが遮光マットを畳みごと引っかけたものと考えられる。
