下水道投入水にかかる全窒素濃度の協定値超過の原因と対策について

クリーンセンター 滋賀 浸出水処理工程

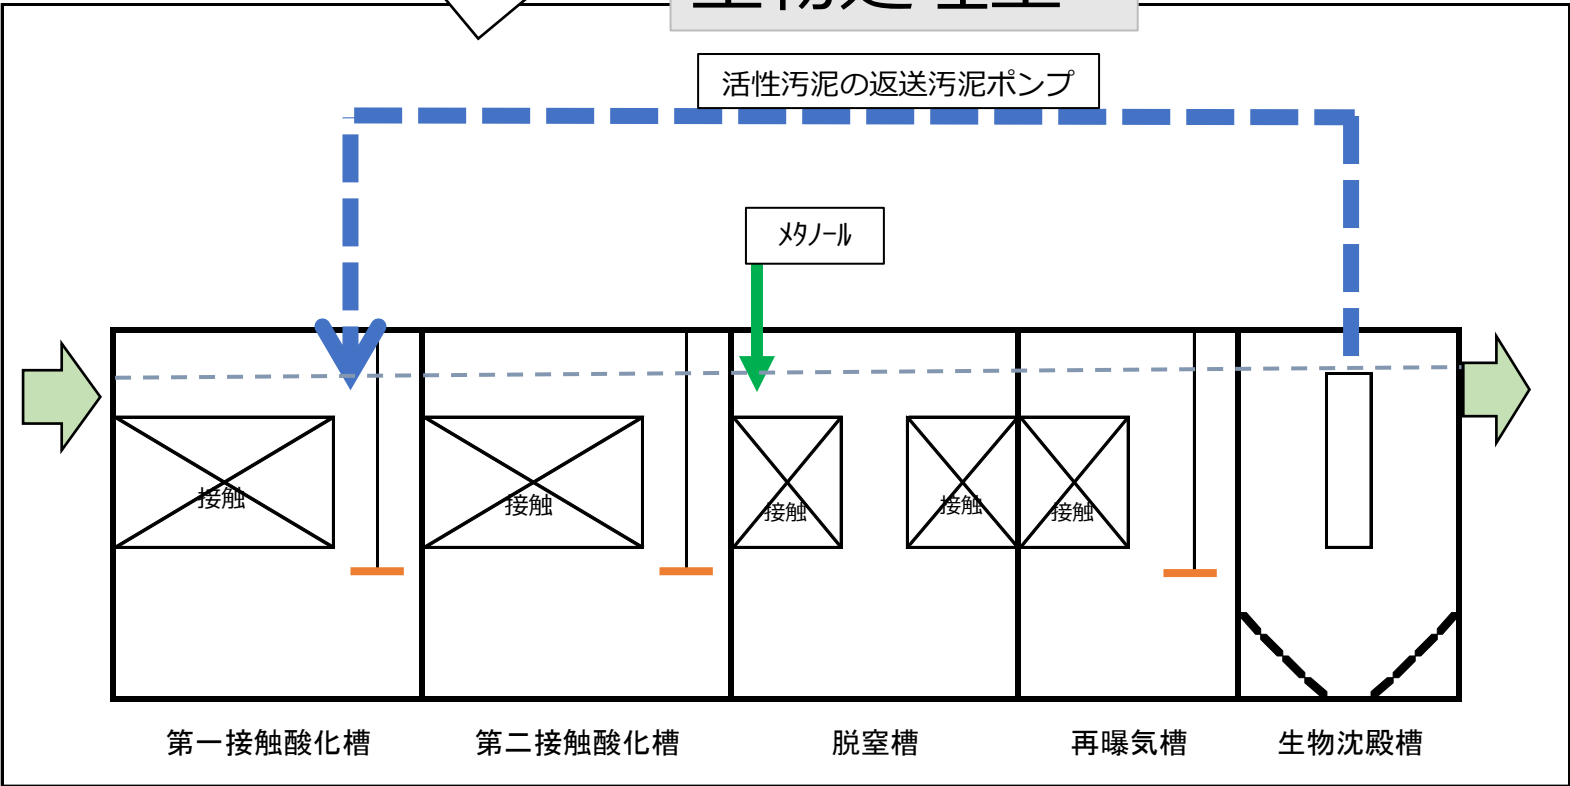
生物処理工

詳細

- 平成 27 年 6 月頃から、浸出水原水の全窒素濃度の上昇とともに、協定値内ではあるものの、下水道投入水についても徐々に上昇傾向にあった。
- 全窒素濃度は、生物処理工程の次の①→②により低減を図っているが、②に必要な有機物が接触酸化槽で消費され過ぎ、脱窒反応が十分に進んでいないことが要因と考えられた。
 - ① 接触酸化槽での硝化反応
 - ② 脱窒槽での脱窒反応
- このため、脱窒菌の働きに必要な有機物（メタノール）を脱窒槽に注入して、脱窒反応を促進する必要があった。
- 折しも、昨年 9 月に沈殿槽から接触酸化槽への活性汚泥の返送ポンプが故障し、生物処理工程の各槽に大量の土砂を含む汚泥が蓄積していたことが判明した。
- このことから、生物処理工程での脱窒作用を促進するためには、汚泥の引き抜きを優先し、その後メタノール添加による生物処理工程の機能回復を図る必要があると判断した。
- 上記対策は、水質状態の変化を確認しながら生物処理工程の環境改善を徐々に進めていく必要があることや、対策実施後も効果が出るまで時間がかかることから、暫定対策として早急に対応でき、全窒素除去にも一定の効果がある活性炭吸着工程による処理を実施した。
- その結果、本年 3 月までは一定の処理効果が得られたが、4 月～6 月については協定値を超過した。汚泥の引き抜きによる一時的な処理環境の変化や活性炭吸着工程での全窒素の除去能力の低下が想定より早かったこと等が、超過の理由と考えられる。
