環境影響評価事後調査結果(動物・植物)について

1. 環境影響評価事後調査の位置付け

クリーンセンター滋賀設置事業において、事業着手後における環境影響の把握と必要な措置を検討するために、環境影響評価書(以下「評価書」という。)で定めた事後調査実施計画書に基づき、環境影響事後調査を実施している。

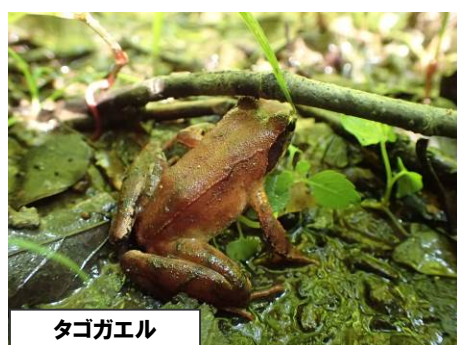
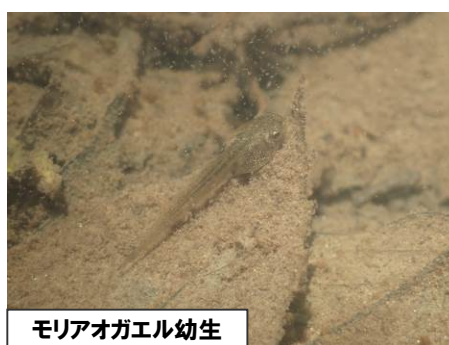
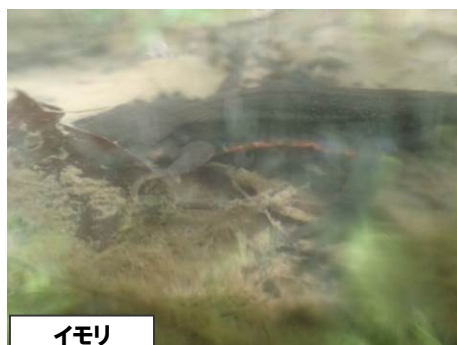
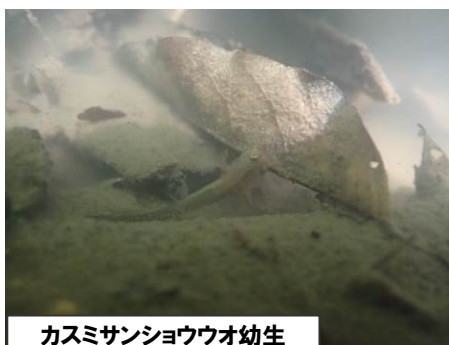
写真 1 両生類確認種

区分	調査実施日 および 調査地点	調査結果	評価書(予測・保全措置の内容) との比較検討	事後調査結果により必要となった環境保全措置
両生類	<p>【調査実施日】 平成 30 年 5 月 11 日 平成 30 年 6 月 25 日 平成 31 年 2 月 25 日 平成 31 年 3 月 5 日</p> <p>【調査地点】 移植先の 5 地点 (池一、池二、池三、池四、ため池)</p>	<p>【移植先での事後調査】 平成 30 年度は移植を行なった 7 種のうち、タゴガエル、モリアオガエル、イモリ、カスミサンショウウオの 4 種が確認された。 このうち、モリアオガエルで繁殖が確認された。 カスミサンショウウオの卵塊は確認できなかったが 5 月調査時に幼生が確認された。</p>	<p>【評価書】 事業実施により、事業実施区域内に存在した水田等の生息環境が消失することから影響は大きいと予測され、その環境保全措置として、移植等を行なうことで、影響が低減されると示されている。</p> <p>【本業務での評価】 カスミサンショウウオ、モリアオガエルでは継続して再生産が確認されており、イモリ、タゴガエル、では成体が確認されている。これらの種については概ね移植は成功したと評価される。ニホンヒキガエル、ニホンアカガエル、ヤマアカガエルは、確認数が少なく、全く確認されない年度もあり、移植の成否は不明である。 移植先の環境の悪化が繁殖に影響を及ぼしている可能性もあり、継続して再生産を図るためには、適正な環境が維持されるよう、移植先の管理を定期的に行なう必要がある。</p>	<p>生息場所である樹林や産卵場所の環境の変化、並びに個体数の推移や繁殖の確認に留意しながら移植先の事後調査を継続する。また、事業実施区域内を広く調査し、移植先以外の産卵場所の有無を把握するとともに、一時的に形成されたと判断される場所で産卵が行なわれている場合は、適宜移植先等に移動して保護を図る。 移植先の池について、水量(水深)が確保されるよう、導水や土壌の改修、堆積土砂の除去等の整備を行う。</p>

タゴガエル

モリアオガエル幼生

イモリ

カスミサンショウウオ幼生

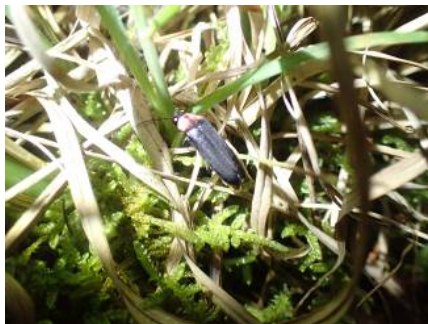
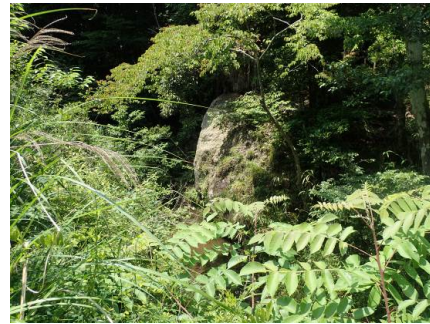
写真 2 確認されたゲンジボタルと現地状況

区分	調査実施日 および 調査地点	調査結果	評価書(予測・保全措置の内容) との比較検討	事後調査結果により必要となった環境保全措置
陸上昆虫類 (ゲンジボタル)	<p>【調査日】 平成 30 年 6 月 25 日 平成 30 年 7 月 2 日</p> <p>【調査地点】 移植先および次郎九郎川の 4 地点 (移植先上流、移植先から事業実施区域、事業実施区域下流部)</p>	<p>【移植先での事後調査】 2 回実施した調査の結果、累計で 450 個体のゲンジボタルを確認した。</p> <p>各地点の確認状況を以下に示す。 ・移植先上流部：確認なし。 ・移植先 52 個体 ・移植先から事業実施区域 46 個体 ・事業実施区域 63 個体 ・事業実施区域下流部 289 個体</p>	<p>【評価書】 事業実施に伴う河川環境の変化による影響は大きいと予測され、その環境保全措置として、ホタル護岸の利用等で河川の多自然化を図るほか、移植を行なうことで影響が低減されると示されている。</p> <p>【本業務での評価】 移植後から今年度までの結果から、個体数は年々増加傾向にあり、移植地で再生産し個体数を維持していると判断できる。また、成虫の生息環境、産卵場となる水際部のコケ類、蛹化する河原、幼虫の餌となるカワニナなど生活史に必要な環境も維持されている。よって、移植は成功したと判断される。</p>	<p>事後調査の結果、移植先を含め調査範囲内のゲンジボタルの生息数はある一定数を維持できていると考えられることから、必要な環境保全措置はないと判断されるが、環境の指標ともなるので、継続することも検討する必要がある。</p>

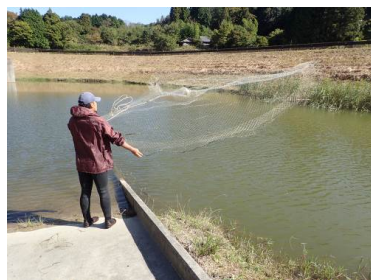
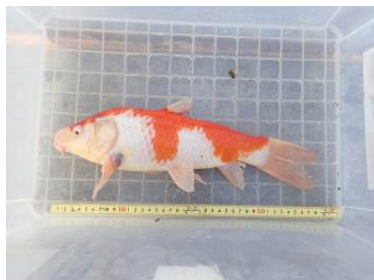
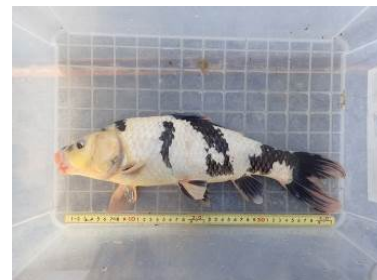
写真 3 防災調整池 魚類採取状況および確認されたコイ(捕獲個体)

区分	調査実施日 および 調査地点	調査結果	評価書(予測・保全措置の内容) との比較検討	事後調査結果に より必要となっ た環境保全措置
魚類 (魚類全般)	<p>【調査日】 平成 30 年 10 月 16 日</p> <p>【調査地点】 次郎九郎川の 3 地 点 (St. 4、St. 5'、 St. 9)</p>	<p>【供用後のモニ タリング】</p> <p>ギンブナ、カワ ムツ、ドジョウ、 ドンコ、カワヨシ ノボリの合計 5 種 が確認された。個 体数は H30 年度全 地点において増 加傾向にあった 。魚類相につい ては工事前と比 較して大きな変 化は認められな かった。</p> <p>なお、ドジョウ は H29 年度に 10 年ぶりに確認さ れ、H30 年度も確 認された。</p>	<p>【評価書】</p> <p>事業による下流河川への影響として、 ①工事中の濁水、②供用後の河川流量減 少に伴う水質変化および河川流量減少が 挙げられている。 これら影響のうち、工事中の濁水につい ては、魚類が忌避行動を起こすものの、 一時的なものである。また、河川流量減 少についても、水質の変化は生ずるもの の、その程度は小さく、いずれも魚類に 与える影響はほとんど無いものと推測さ れている。</p> <p>【本業務での評価】</p> <p>個体数の変動はあるもの安定した個体 数が維持され、魚類相の変化はみられな いことから、本事業の影響は殆どなかつ たものと評価される。</p>	<p>本事業による魚 類(魚類全般)への 影響は特にないと 評価されることか ら、特に必要な保 全措置はないもの と考えられる。</p>
魚類 (ギンブナ)	<p>【調査日】 平成 30 年 10 月 17 日</p> <p>【調査地点】 防災調整池</p>	<p>【移植先での事 後調査(ギンブ ナ)】</p> <p>防災調整池で ギンブナ 145 個 体が確認された。 また、コイ 2 個 体も確認された。</p>	<p>【評価書】</p> <p>町道の付け替えに伴い、生息場所のた め池が消失することから影響が大きいと 予測され、その保全措置として、防災調 整池等で代償措置を図るとともに、移植 を行なうことで影響が低減されると示さ れている。</p> <p>【本業務での評価】</p> <p>平成 25 年度調査から比較的多くの個 体が確認されていることから定着して再 生産が行なわれていると判断され、種の 保全是図られていると評価される。</p>	<p>調整池での定 着・再生産が昨年度 に続き確認され、種 の保存は図られて いると判断される ことから、特に必要 な保全措置はない ものと考えられる。</p>

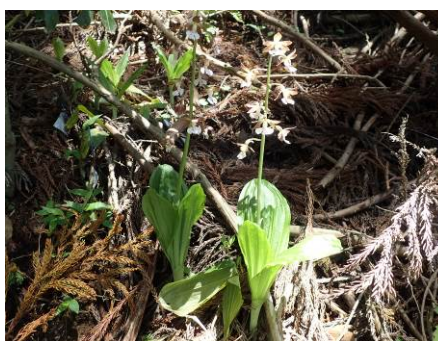
写真 4 エビネ移植地の生育状況

区分	調査実施日 および 調査地点	調査結果	評価書(予測・保全措置の内容) との比較検討	事後調査結果に より必要となっ た環境保全措置
植物 (エビネ)	<p>【調査日】 平成 30 年 5 月 11 日 平成 30 年 6 月 25 日</p> <p>【調査地点】 エビネ移植先の 2 地点(移植先 1、 移植先 2)</p>	<p>【移植先での事後 調査】 移植地 1 では株 数が 16 株(活着率 24%)となり、事後 調査後最も株数が 少なくなった。また、 開花する株も 見られなかった。 移植地 2 では株 数が 53 株(活着率 70%)となった。開 花する株も 6 株見 られた。</p>	<p>【評価書】 改変地内に生育する株に直接影響を及 ぼすと予測され、その保全措置として、 残土仮置場の最小化、直接改変区域内の 個体を移植することで、概ね影響が低減 されると示されている。 【本業務での評価】 エビネ移植個体は移植後 10 年以上経過 した現在も移植地 2 では高い活着率を 示し、移植は概ね成功したと評価される。 移植地 1 では表土流亡により株の減少が 目立っているが、移植地付近で自生地が 見られるなど、今後も一定の株数が維持 されていくと考えられ、移植は概ね成功 したと評価される。</p>	<p>移植地 1 につい ては、移植地の環境の 悪化(表土流亡)に よる株数の減少は みられるが、それ以 外の影響は受けて いない。周辺に自生 地も確認され、一定 数の株も維持され ており、本事業によ るエビネへの影響 は特にないと評価 される。 移植地 2 につい ては、安定した株数 が維持されており、 本事業によるエビネ への影響は特にな いと評価される。</p>
