クリーンセンター滋賀漏水検知システムの漏水検知について（速報）

クリーンセンター滋賀の遮水シートの漏水を感知するシステムが漏水を検知した。その状況と対応の方針等は次のとおり。

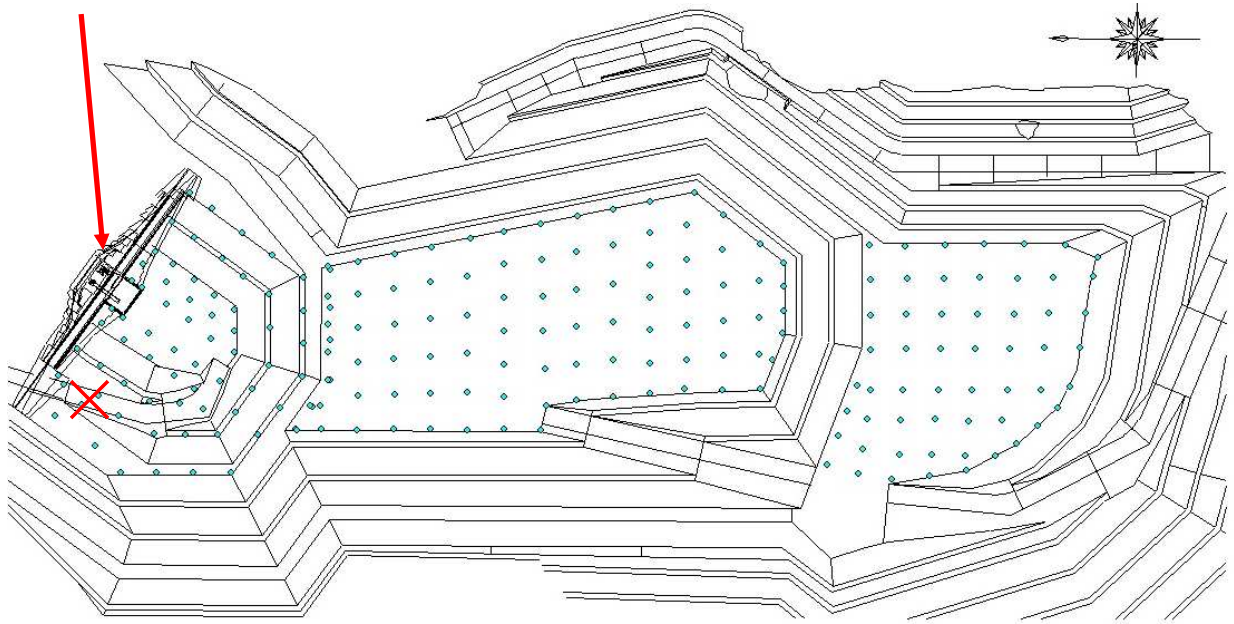
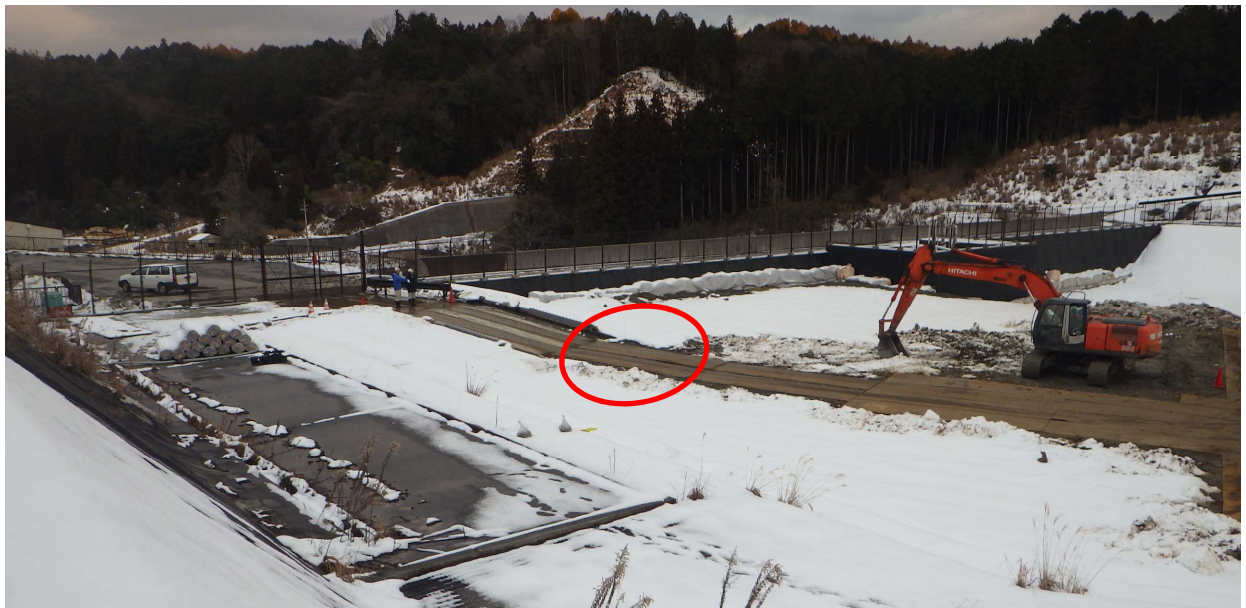
貯留構造物

貯留構造物の上流側埋立場所に進入する斜路付近（別図）

- ・ 漏れを検知した場所は、現在埋め立てを行っている貯留構造物上流側に降りるコンクリート進入斜路の入口から少し入った付近の当該コンクリートの下に敷設された遮水シートと思われる。
- ・ 当該コンクリート斜路の下には廃棄物は埋め立てられておらず、現在、斜路の下方部から順に廃棄物を埋め立ててきており、今回の検知場所はその境目付近になる。
- ・ 今回の検知場所の上部は、廃棄物が埋め立てられていないか、あるいはごく浅い埋め立てがなされた場所であり、廃棄物に触れた雨水の影響は無い、あっても微小と考えられる。

- ・ 本日より廃棄物の受入を停止（一部別の場所での埋立の廃棄物を除く。）し、漏水場所に廃棄物に触れた雨水が影響しないよう、付近の廃棄物を取り除く作業を早朝より実施する。
- ・ 念のため鉛直遮水壁内に溜まった地下水は浸出水貯留槽へポンプアップし、浸出水として水処理を行う。

早急に詳細な漏水場所を特定し、遮水シートの修繕を行う。

搬入車両の昇り降りがコンクリート下に敷設された遮水シートに影響を与えたのではと考えるが、原因を究明して再発のない方法で進入路を再生する。
